MILTON SPORTS CENTRE MILTON, ONTARIO

L'acier contribue à l'obtention d'une allure contemporaine et moderne

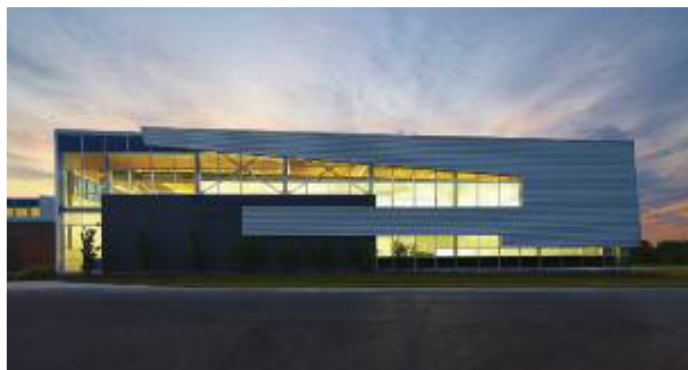
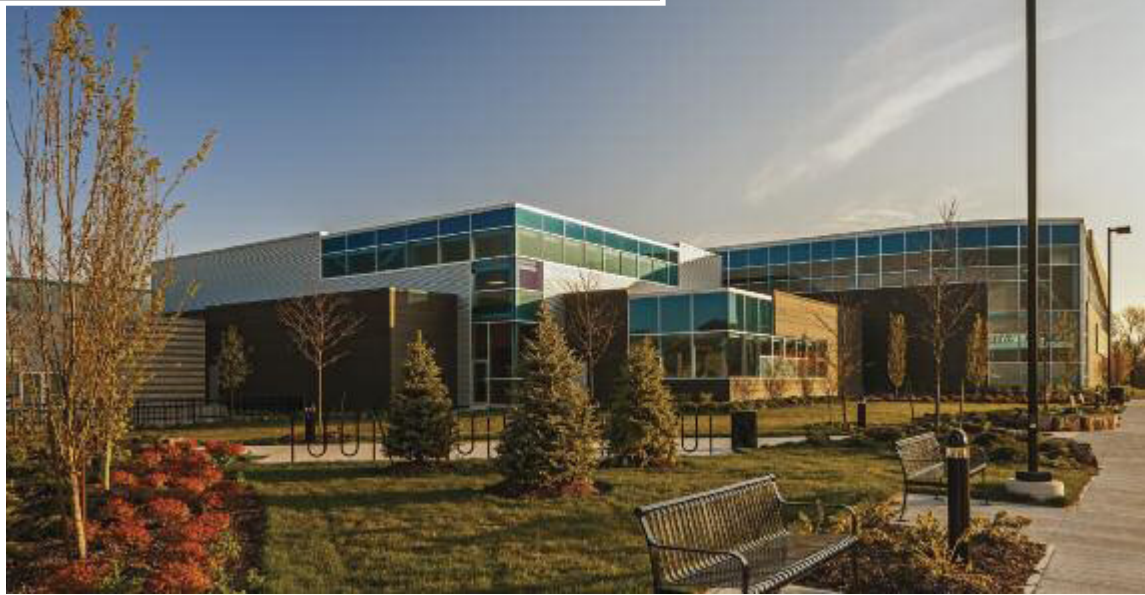
Vue du stationnement – La nouvelle structure a permis d'ajouter 12 820 m² (138 000 pi²) de surface incluant deux patinoires, un gymnase plus grand pour le basketball et une piscine. Le chef-d'œuvre de l'installation est la nouvelle piscine.

Le chef-d'oeuvre de l'installation est la nouvelle piscine qui est partiellement visible de l'extérieur du complexe. Le toit au-dessus de la piscine a été construit à l'aide d'une membrane placée sur un platelage de bois exposé T&G et des poutres de lamellés-collés larges, tandis que le revêtement intérieur est composé de blocs architecturaux exposés et de carreaux de céramique.
